Informe de Accesibilidad

Análisis de situación actual y
propuestas de actuaciones sobre
mejoras de accesibilidad cognitiva
para el edificio de la:

**Facultad de Psicología y
Facultad de Filosofía de
la Universidad de Sevilla**

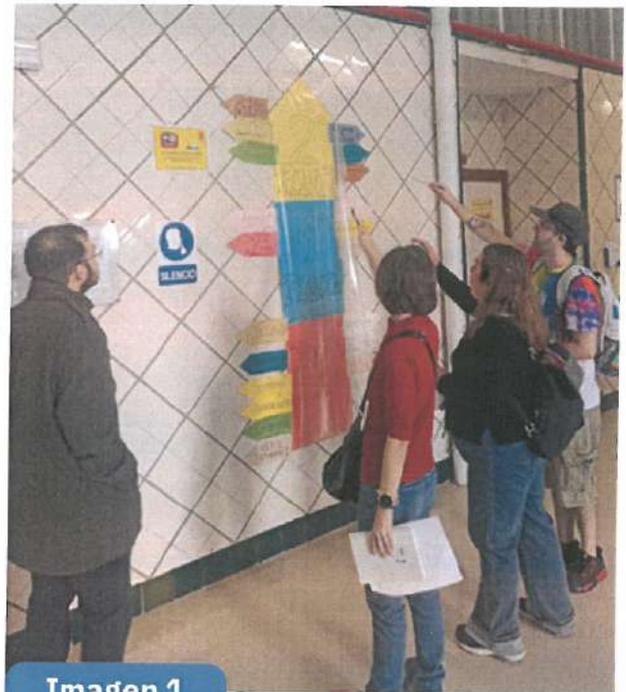
Imagen 1

En cuanto a las dificultades que han encontrado en la tarea, señalan que el cartel de secretaría está colocado en un tablón de anuncios cerca de la ventanilla, la letra del cartel es poco visible, letras pequeñas, no está colocado en el lugar correspondiente, se confunde con un cartel de anuncio, ya que al lado se encuentra una nota de “Novedades”.

Señalan que se pierden desde la entrada, ya que no hay cartel indicativo de dónde se encuentra secretaría, además, confunden secretaría de filosofía con la de psicología. Los pasillos en general les resultaban confusos y sin diferencias.

Cabe destacar un elemento confuso indicando “Voluntariado” cerca de una de las ventanillas de secretaría, no les queda claro si en esa ventanilla se encuentra secretaria, oficina de voluntariado o ambas.

- a. Proveer mapas orientativos sencillos en puntos estratégicos.
- b. Colocar un cartel grande y llamativo sobre la ventanilla de las secretarías.
- c. Instalar directorios de lugares en cada planta, ubicados junto a cada entrada.

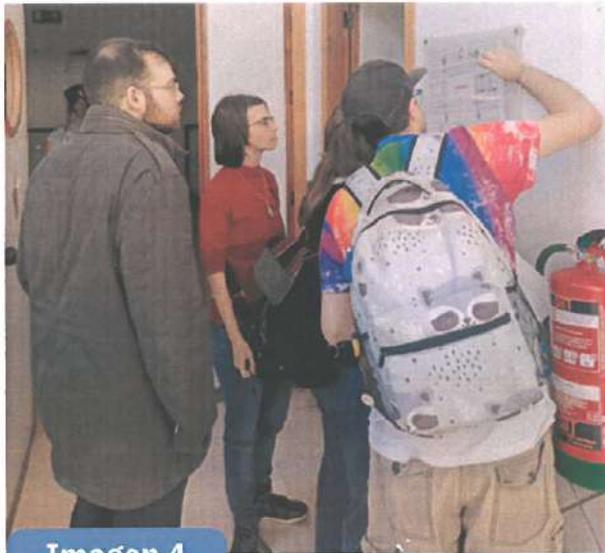
Imagen 4

Los evaluadores acuden a la misma señalización que encontraron en la tarea anterior (Imagen 1) aunque resaltan nuevamente que no es correcta.

En este caso, también destacan como elemento facilitador el plano del plan de autoprotección.

Durante esta tarea la principal dificultad que han encontrado es el no saber en qué planta se encuentran “En las escaleras no se veía si estaba en la segunda planta”.

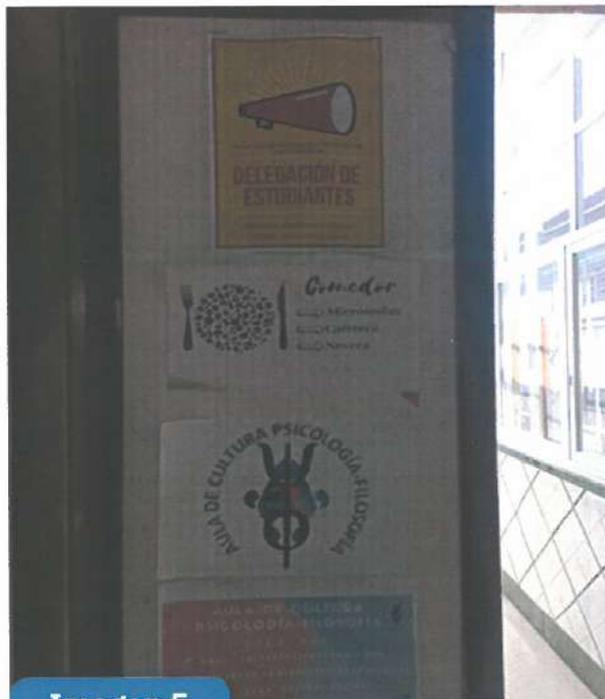
Imagen 5

y señalan que “el comedor está escondido” y que esto les “supone un gasto de energía muy alto”. Vuelven a recalcar que en los pasillos no hay indicaciones y además el cartel donde pone comedor “parece una manualidad”.

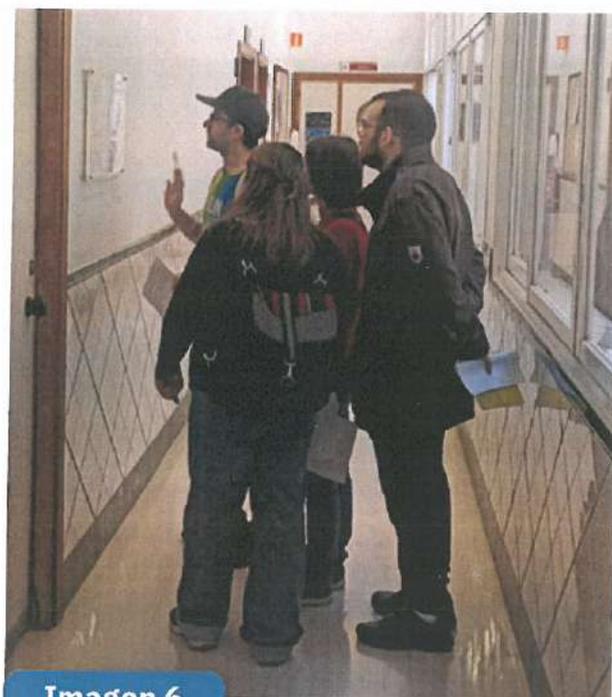
Imagen 6

Los evaluadores se confunden con las plantas del edificio “No sabia bien en que planta estaba” también con las indicaciones de números que se encuentran en el ascensor de la segunda planta y en los elevadores de la misma planta “El ascensor indica una planta y las escaleras otras”.

Señalan el plano del plan de autoprotección nuevamente como el elemento que les ha ayudado a orientarse, aunque no les resulta del todo claro por la disposición de las plantas.

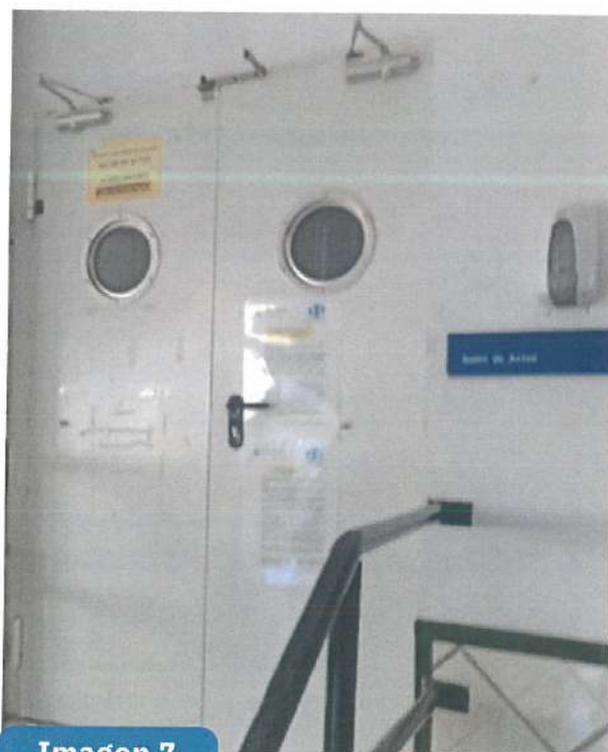
Imagen 7

El cartel que se encuentra en la puerta del salón de actos, lo describen como pequeño y poco visible. También señalan que no está colocado en el lugar adecuado para señalar claramente el espacio indicado.

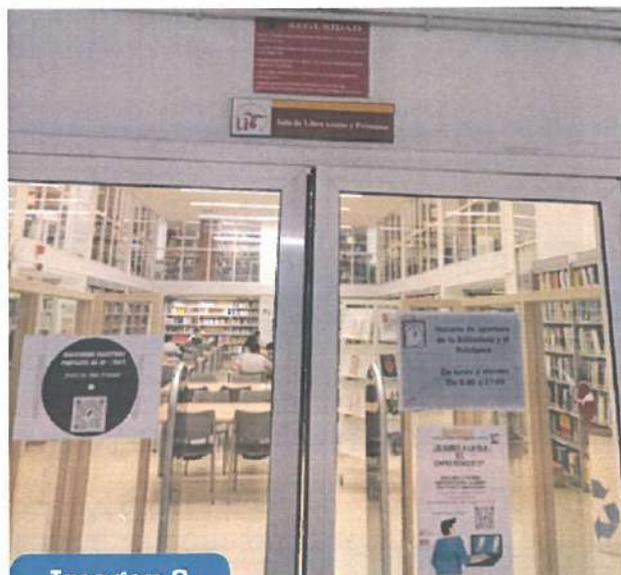
Imagen 8

Los evaluadores señalan que esta tarea resultó más sencilla por dos cuestiones, vieron el espacio buscando otra tarea y porque de nuevo el cartel de cartulina de la planta baja facilita localizar los espacios, aunque en la reunión posterior a la evaluación comentaron que no era sencillo llegar a la biblioteca porque los pasillos confunden y hay escasas indicaciones.

El cartel que señala donde se encuentra la biblioteca tiene las letras poco visibles.

- a. Proveer un mapa específico de la biblioteca para facilitar su uso.

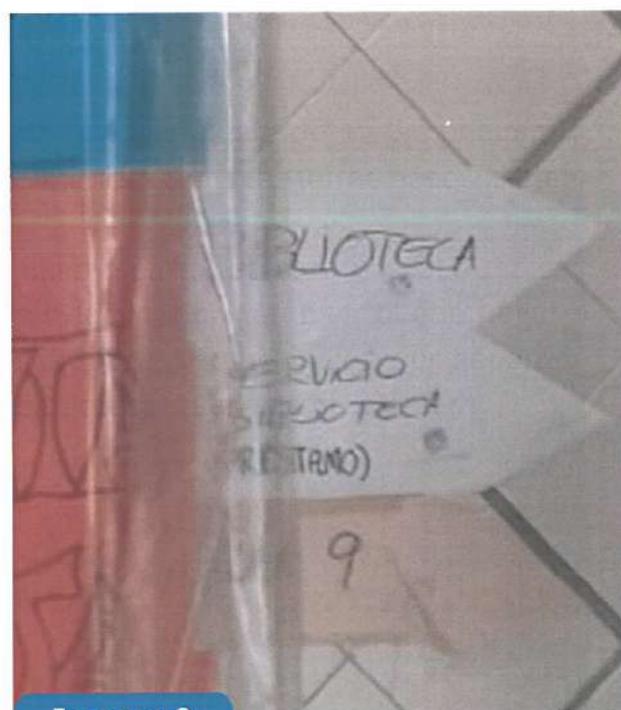
Imagen 9

El mismo cartel de cartulina que indican como facilitador, también puede llegar a ser confuso porque indica por separado la biblioteca y servicio de préstamo.

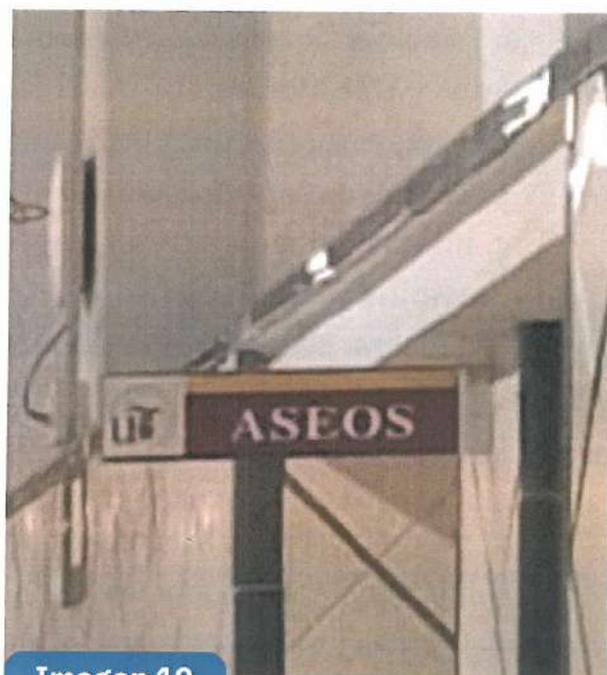
Imagen 10

Los evaluadores indican que si no se pasa por el pasillo donde se encuentra el baño no se ve, no hay una señalización clara. Además, se indica que hay aseos pero no que sea de movilidad reducida, por lo que hay que entrar dentro para averiguarlo.

Destacan, que el baño de movilidad reducida femenino se encontraba cerrado con llave y el masculino abierto, pero indican que es poco accesible para una persona que tenga que acceder en silla de ruedas, porque el espacio es muy reducido.

- a. Señalizar claramente los aseos accesibles para personas con movilidad reducida desde el exterior.
- b. Asegurar que ambos aseos, masculino y femenino, para personas con movilidad reducida estén abiertos y accesibles.
- c. Mejorar el aseo masculino y femenino para que las sillas de ruedas puedan maniobrar adecuadamente.
- d. Corregir la señalización del aseo femenino, sustituyendo la lengua de signos por braille.

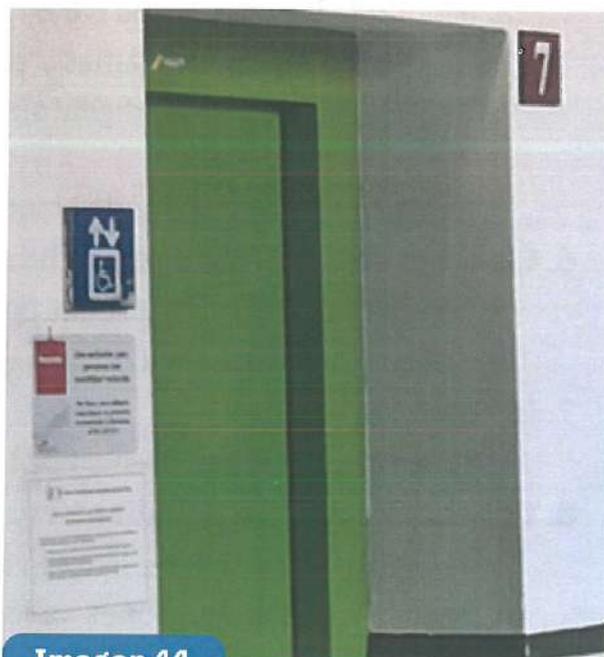
Imagen 11

Una evaluadora indica “Me he confundido con el ascensor para movilidad reducida de la biblioteca”.

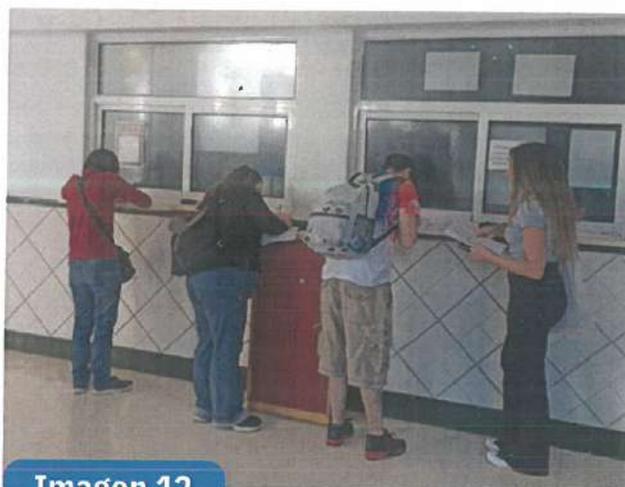
Imagen 12

Las puertas de entrada y salida no están claramente señalizadas, lo que dificulta la navegación dentro del edificio. Además, la ubicación de los desfibriladores no está adecuadamente señalizada.

Aunque la tarea de encontrar la biblioteca fue relativamente más sencilla, los evaluadores señalaron que los pasillos confusos y la escasa señalización podrían haber dificultado la tarea en otras circunstancias.

En resumen, la evaluación ha identificado la necesidad de mejorar la señalización, la diferenciación de áreas, la accesibilidad en los aseos y la consistencia en las indicaciones para lograr una accesibilidad cognitiva adecuada en la facultad.

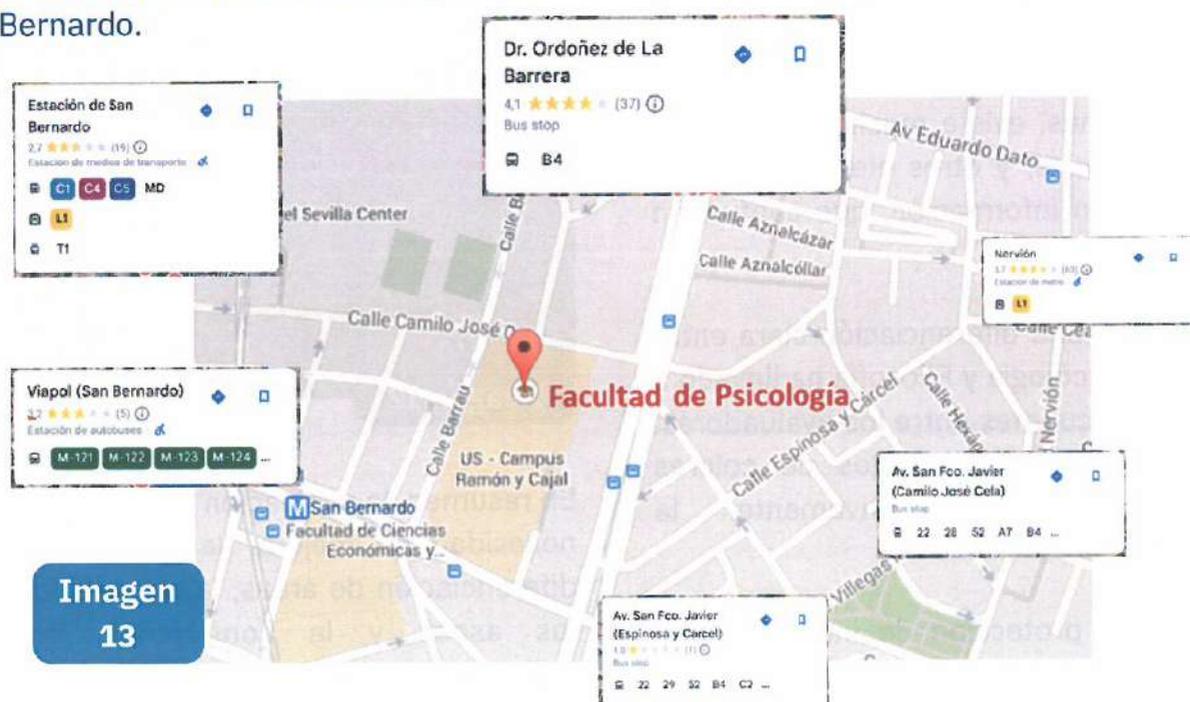
Imagen 13

Los parkings más cercanos son el de San Francisco Javier, San Bernardo y el del centro comercial Nervión Plaza.

Cuenta con un punto de Sevici en la Calle Camilo José Cela y aparcamiento dentro de la facultad por esa misma calle, pero no hay plazas reservadas para personas con discapacidad.

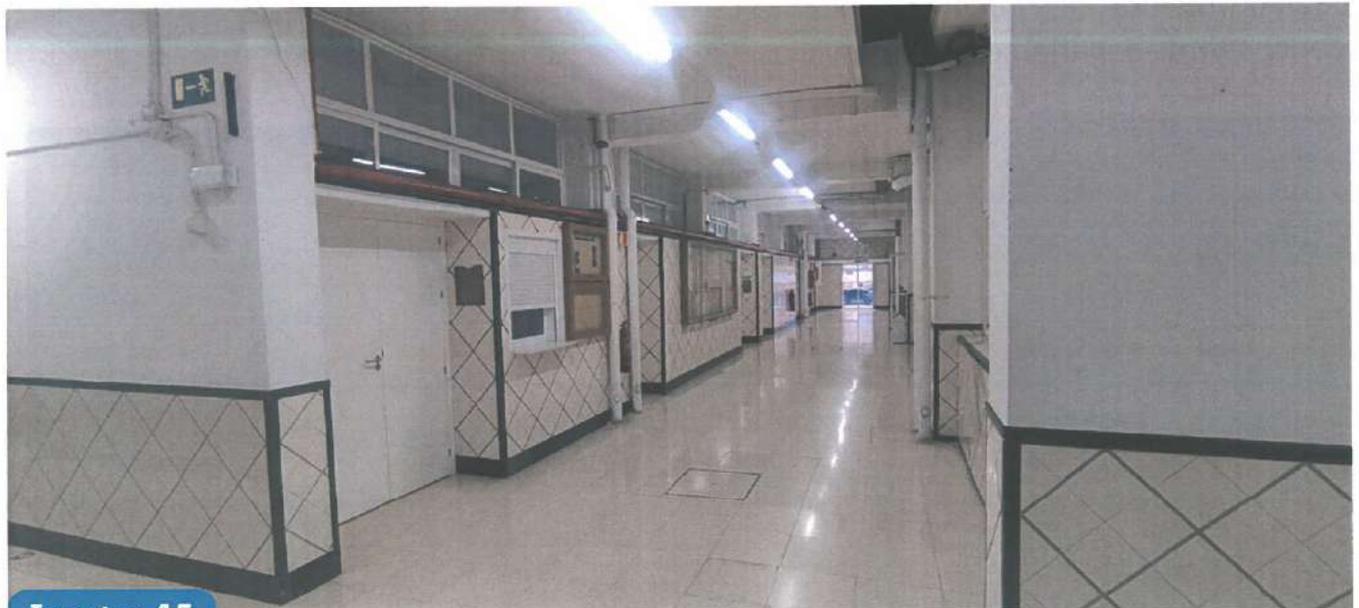
Imagen 15

El patio central es el núcleo principal de la construcción alrededor del cual se distribuyen todos los espacios. También supone el principal punto de encuentro y socialización del alumnado.

Los espacios diáfanos, acristalados y luminosos que rodean al patio, contrastan con los angostos y oscuros pasillos de los despachos, creando ambientes muy dispares en una misma altura.

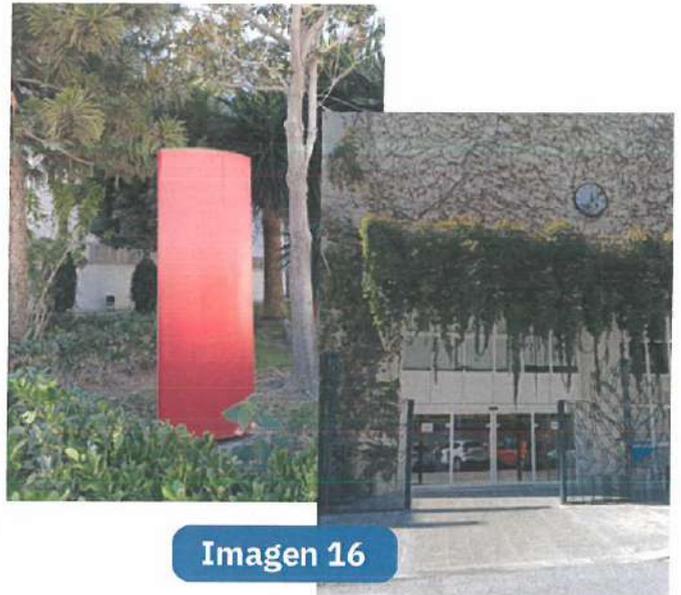
Imagen 16

La puerta principal es de cristales y dispone de apertura automática, no tienen bandas de seguridad con códigos rojo-verde para las partes fijas y las móviles. Hay imágenes e información poco relevante o difícil de identificar. El horario del centro está impreso en un papel pegado a la puerta, apenas se lee la información por la transparencia del cristal.

El resto de los accesos son puertas de doble hoja, abatibles, poco accesibles para personas con movilidad reducida. No tienen nombre ni código que las identifique.

1. Señalar las dos facultades en los tótems de la entrada, junto a la valla.
2. Señalar las facultades en la puerta principal.
3. Nombrar las entradas para que puedan ser identificadas y favorezcan la orientación.
 - Puerta principal
 - Camilo José Cela A y B
 - Facultad de Turismo C y D
4. Señalar en el exterior las entradas.
5. Señalar en el exterior la situación de la puerta principal.
6. Colocar en las puertas correderas de la entrada principal bandas de color, rojas para las partes fijas y verdes para las móviles, a una altura ente 80 y 150 cm.
7. Disponer en la puerta principal horario adaptado.

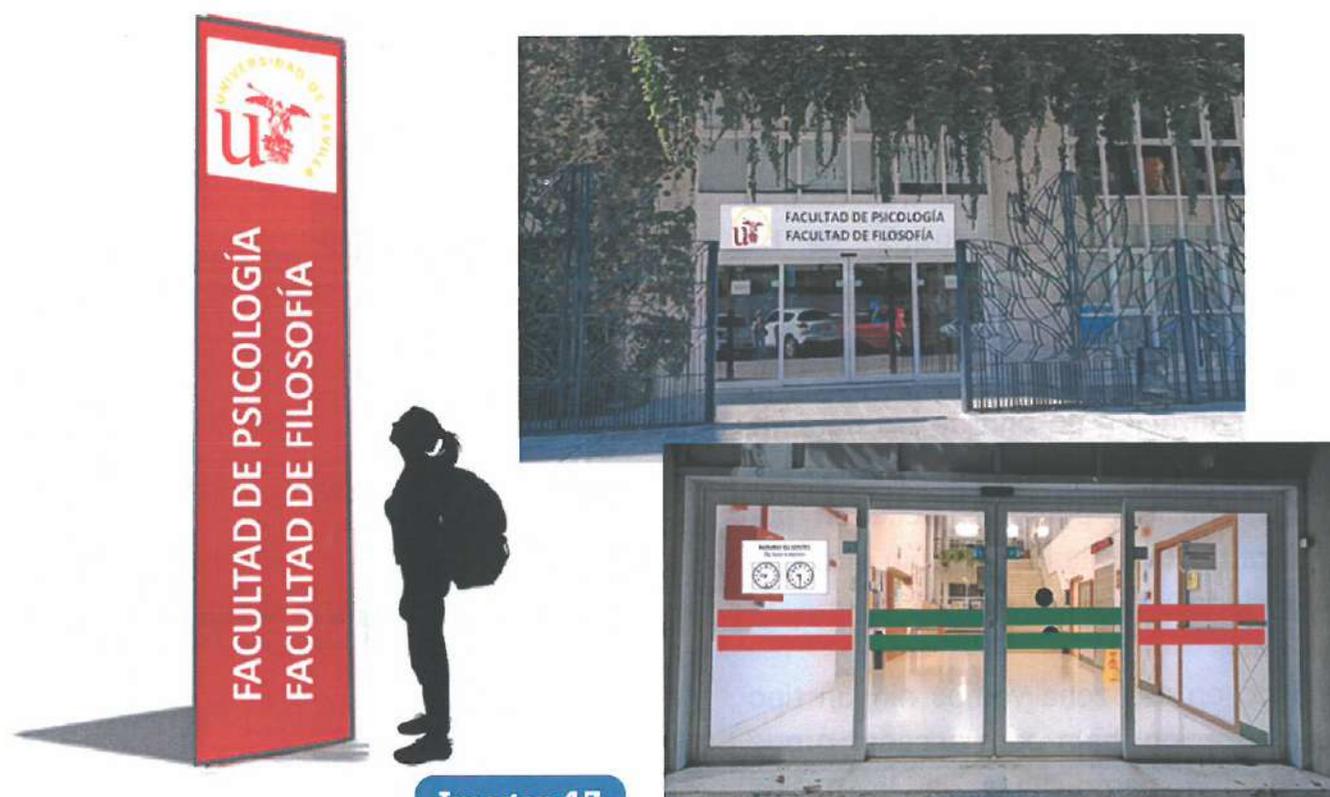
Al entrar encontramos la zona de información y secretaría. Ninguno de los dos servicios cuenta con señalización accesible, solo de forma textual.

1. Señalizar el punto de información.
2. Señalizar la secretaría
3. Señalizar el acceso al Decanato.
4. Colocar directorios de todo el edificio con códigos de color para las diferentes alturas en los que podamos localizar los servicios de las dos facultades
5. Planos de ubicación del edificio con los mismos códigos que los directorios.
6. Usar códigos de color para diferencia las distintas plantas y, con ello, ubicar en altura cada localización.

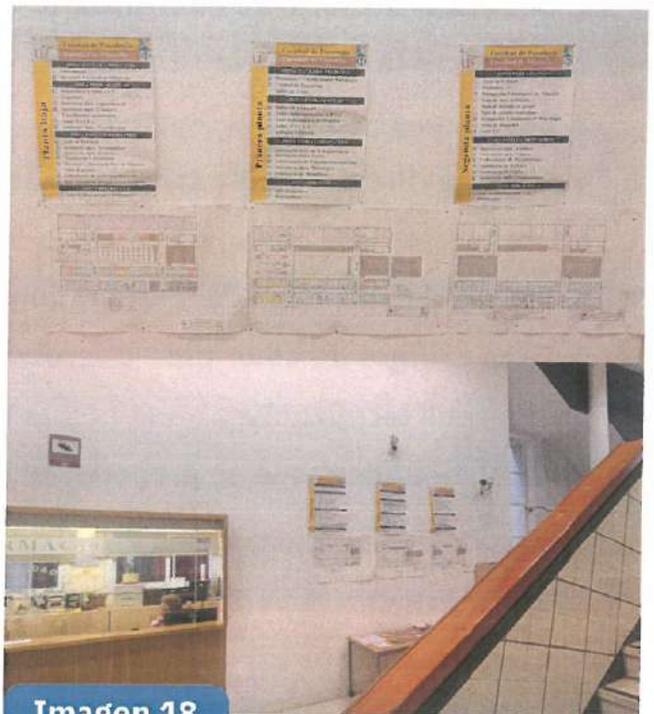
Imagen 18

La señalización que encontramos en esta zona de información son directorios y planos impresos en papel, no están actualizados y facilitan información limitada.

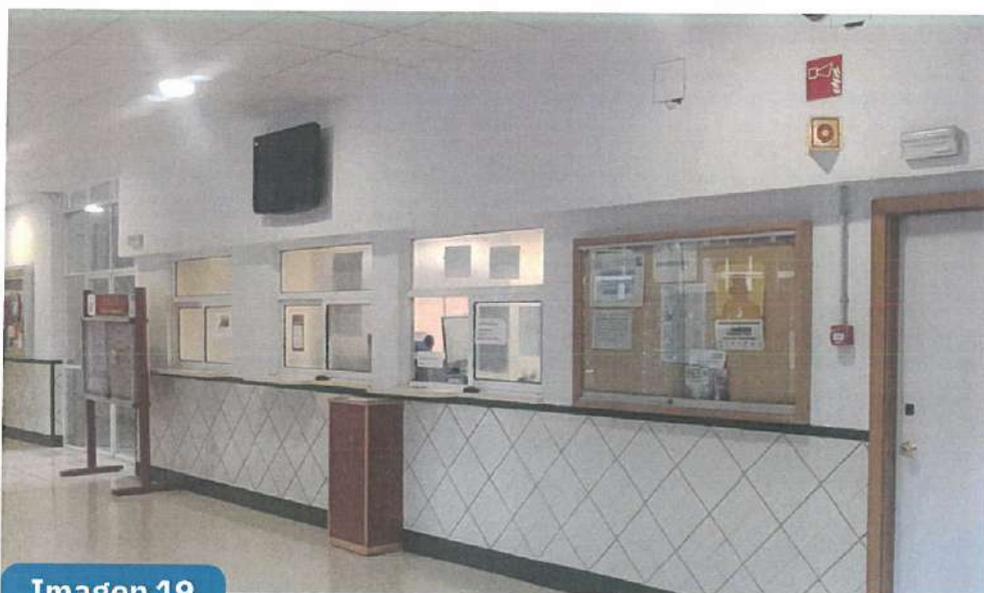
Imagen 19

Las personas que trabajan en información desempeñan una labor fundamental para la localización de personas y servicios por la falta de señalización que encontramos en el edificio.

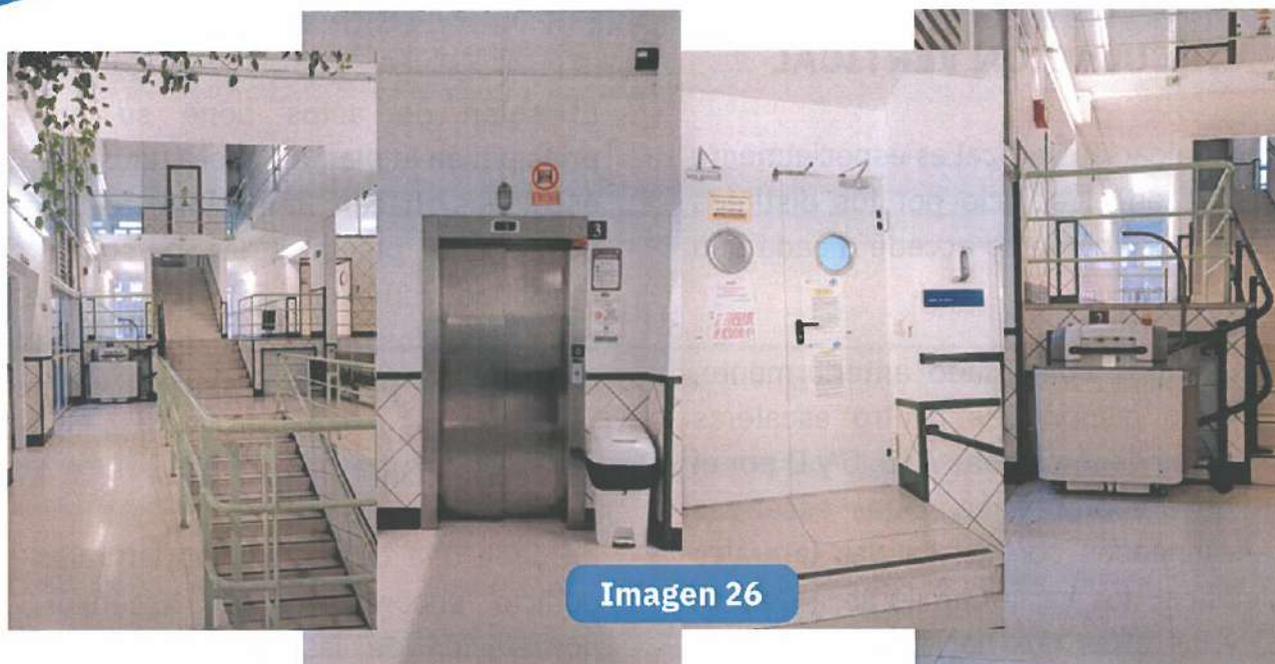
La biblioteca, como hemos dicho anteriormente, dispone de varios niveles que no se corresponden con las alturas del edificio. Lo que en el directorio de la biblioteca aparece como entreplanta, se corresponde con la planta 1 del edificio. La planta 1 de la biblioteca es la 2 del edificio. Todas estas diferencias en la denominación de los niveles general desconcierto y desorientación.

El ascensor que accede a la entreplanta y planta 1 de la biblioteca está en la planta baja del edificio. Está fuera del recinto de la biblioteca, solo se puede usar llamando a un teléfono como indica una nota junta a la puerta.

1. En primer lugar y como ya hemos indicado con anterioridad, es imprescindible nombrar las alturas para saber exactamente a que espacio nos referimos.
2. Establecer códigos de color por nivel
3. Igualar el código de los ascensores con el de las escaleras principales para dar mayor coherencia al edificio y facilitar su identificación en directorios y señales.
4. Señalizar en la salida del ascensor el número de planta con un vinilo de gran dimensión con el mismo código de color que el nivel.
5. Directorios dentro y fuera de los ascensores
6. Directorios generales en cada salida del ascensor o indicar como llegar a la zona de información.
7. Planos de ubicación en cada una de las entradas con la leyenda "Usted está aquí"

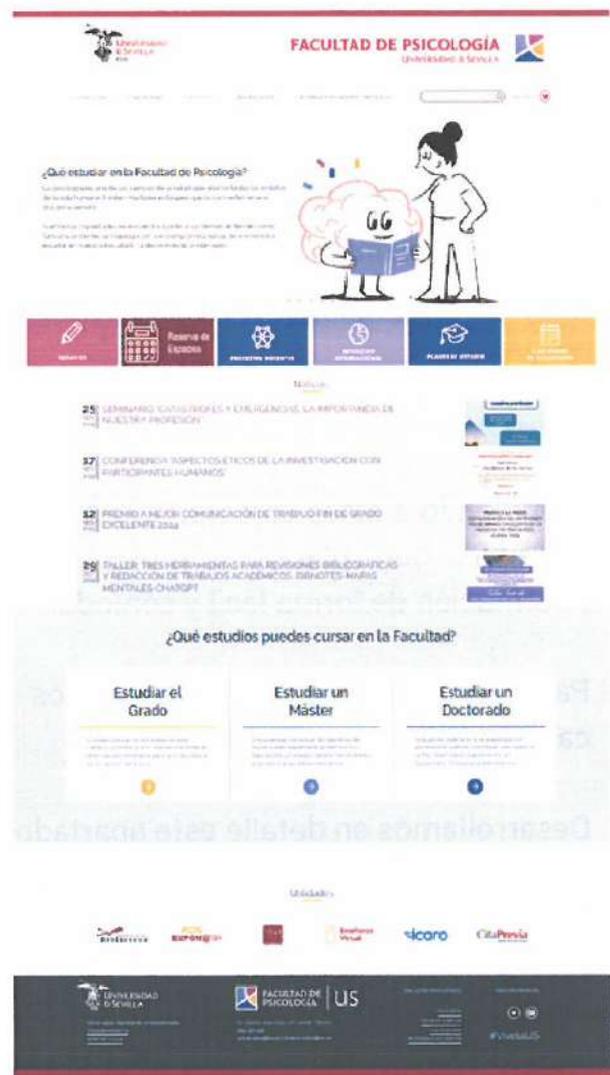
Imagen 28

Las gestiones más frecuentes se hacen de manera digital. Los formularios no están en lectura fácil.

El personal de información secretaría y coordinación de servicios compensa con amabilidad las dificultades que el alumnado y los visitantes pueden encontrar para moverse por el espacio o llevar a cabo gestiones.

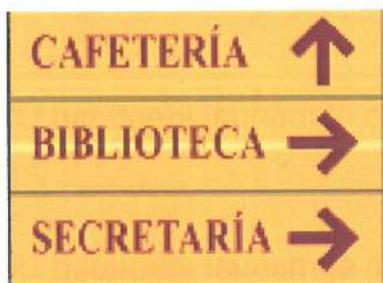
Ejemplo de flecha según Manual de Señalización Corporativa de la Junta de Andalucía

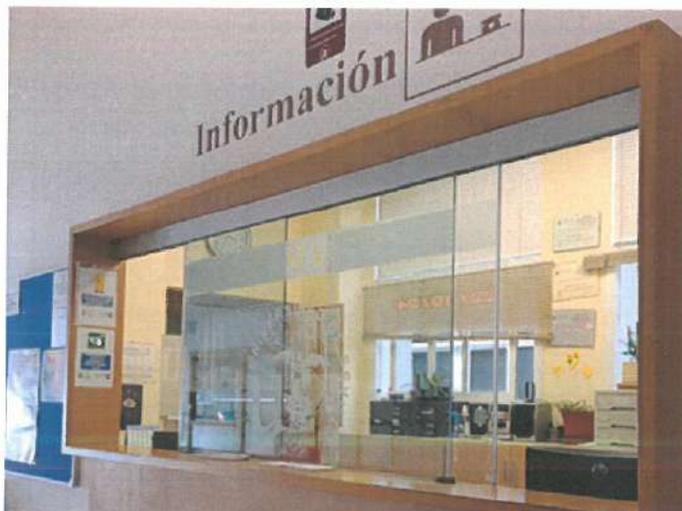
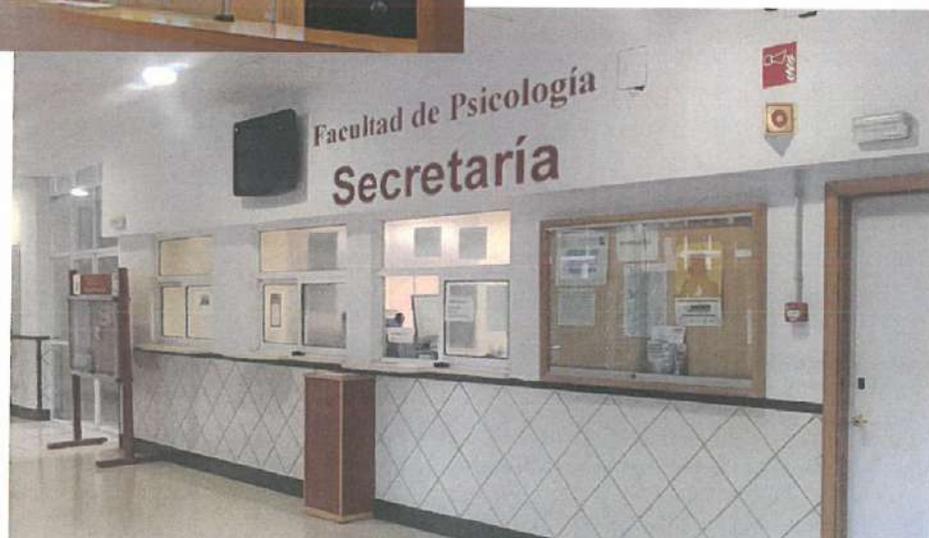
Identificamos como espacios de máxima atención los que, por si mismos, movilizan un alto número de visitas, tanto de personas que transitan en el día a día como a quienes pueden venir por primera vez. Son ejemplos de ello: Información, Secretaría, Salón de Actos y Copistería.

Sobre estas localizaciones, recomendamos una rotulación singular, con vinilo de corte directo a pared, o sobre placa en blanca, de grandes dimensiones y en el color carmesí principal de la identidad corporativa de la US, Color que contrastará con el fondo de la pared.

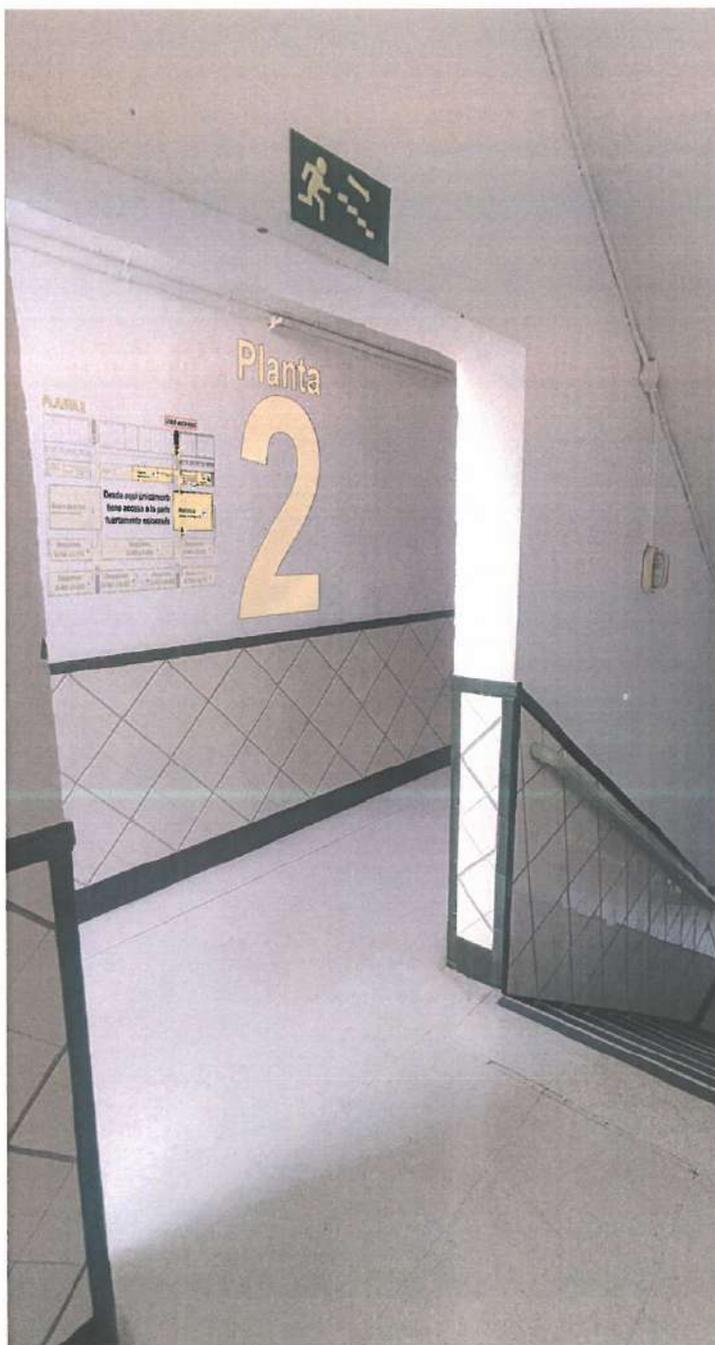
Al salir del ascensor C por la segunda planta tenemos un acceso restringido a unas pocas estancias. Con un plano de situación que visualmente nos ayude a entender cuales son éstas y con un punto de situación (Usted está aquí) pretendemos lograr una situación de control sobre sus desplazamientos por parte del visitante.

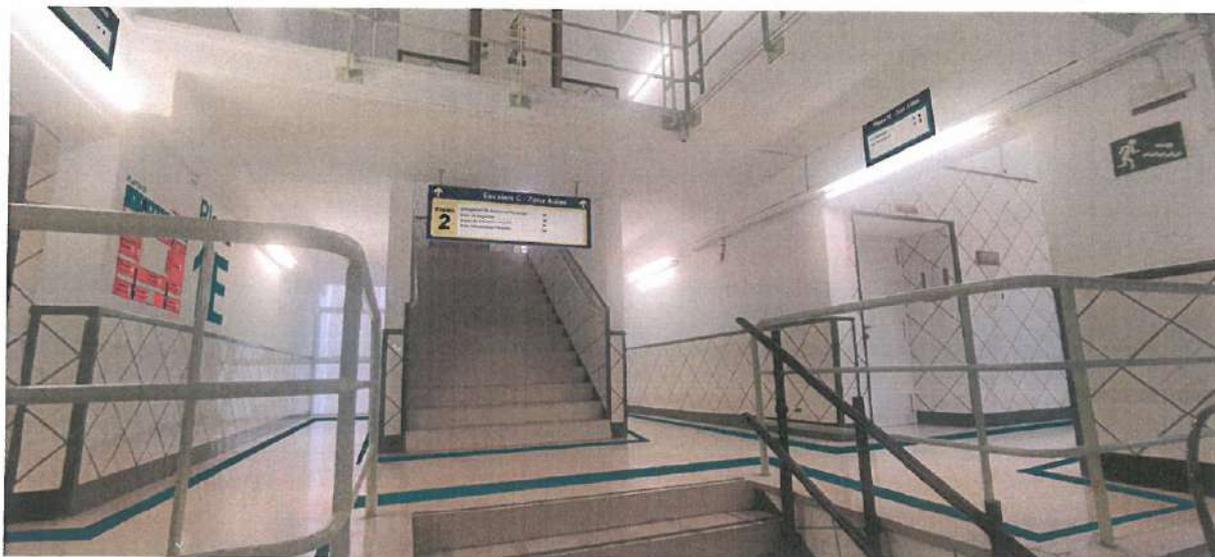
Subiendo la escalera C desde Planta 1 (Primera) a Planta 1E (Entreplanta), nos encontramos la información hacia cualquier dirección en la que nos queramos mover. Se Puede apreciar en la imagen nuestra propuesta de identificación de plantas mediante línea vinilada en todo su perímetro.

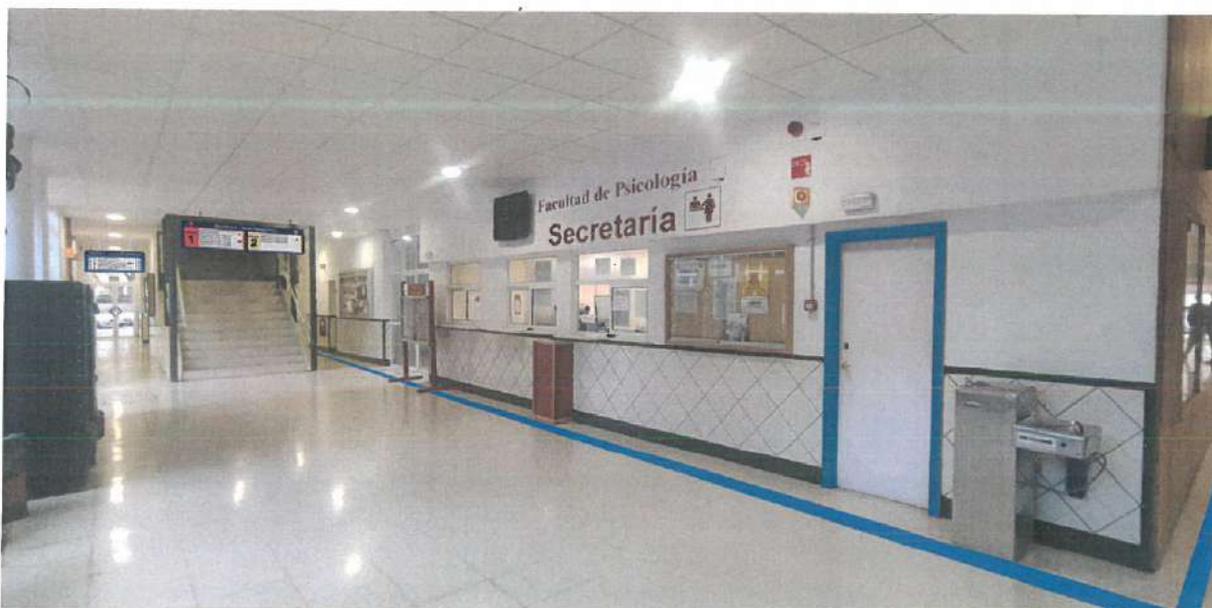
Al girar a la derecha después de ver el directorio principal, nos encontramos con la Secretaría de Psicología y el grupo de acceso A (escalera y ascensor al fondo).

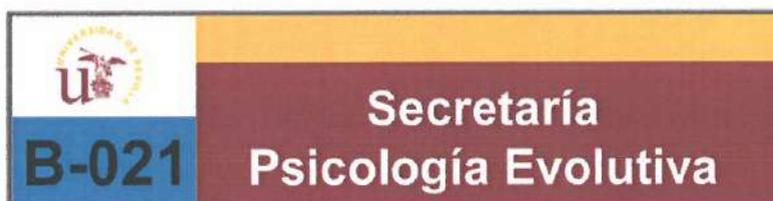
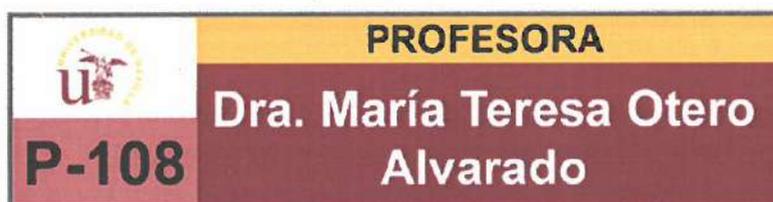
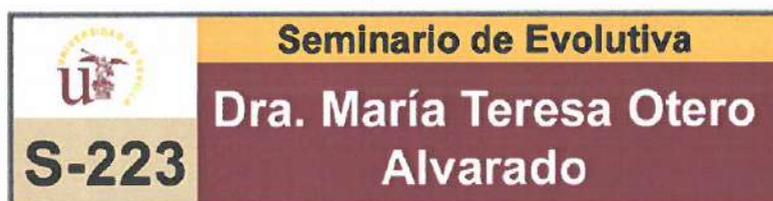
Señalética Individual.

Ejemplos de integración de los colores de planta, y de la inclusión de los números de despacho en la señalética propia de las puertas. Éstas se colocarán junto al marco de cada una en el lado de la apertura de la misma.
